LES MONUMENTS HISTORIQUES DE LA FRANCE

LES RÉCENTES RÉPARATIONS DE LA FLÈCHE DE NOTRE-DAME DE PARIS

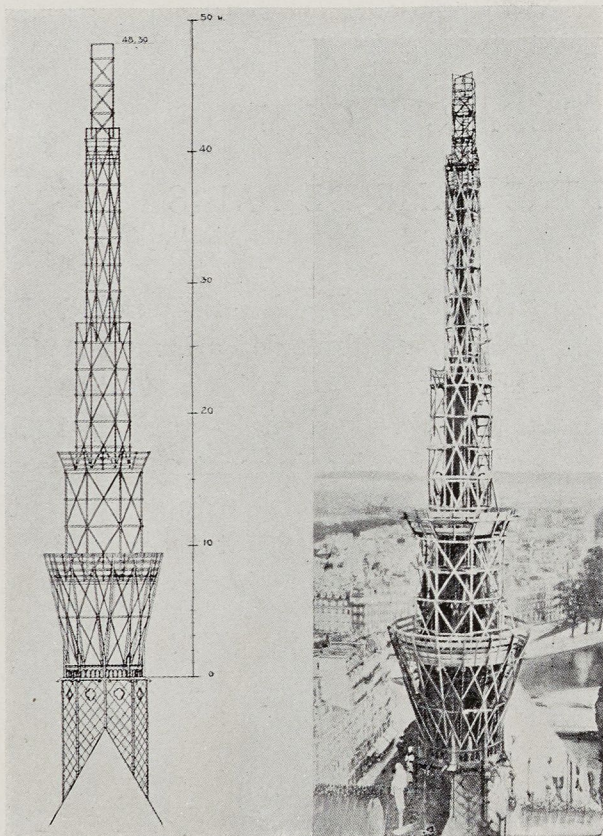
ÉCHAFAUDAGE DE LA FLÈCHE

Son premier plateau, lancé en bascule au niveau de la balustrade de la deuxième plate-forme ou deuxième étage de la flèche et soulagé par des échasses obliques de neuf mètres de longueur reposant sur la première plate-forme, constituait le départ de l'ouvrage. Trois autres parties d'échafaudages, établies sur plan octogonal et surmontant la première ceinture, furent élevées verticalement à l'aide de retraites successives.

Quant au quatrième et dernier tronçon d'échafaudage établi sur plan carré au droit de la croix, de neuf mètres de hauteur, on dut se contenter de le relier aux autres

pièces d'échafauds par la base. C'est dans ces conditions que cette dernière partie, la plus exposée et forcément la moins résistante, puisque peu solidaire de l'ensemble, donna le plus de crainte pendant l'opération de mise en état du sommet de la flèche.

L'exécution de l'ensemble de l'échafaudage se fit à l'aide de pièces de faibles dimensions. Peu de madriers ; des bastaings, des chevrons de huit sur onze et de huit sur huit centimètres ; des demi-chevrons et du voligeage ajouré pour les garde-corps. On s'efforça de composer un échafaudage léger, résistant par la combinaison des éléments moisés, boulonnés et reliés entre eux à l'aide de croix de Saint-André, afin de donner au vent le moins de prise possible.

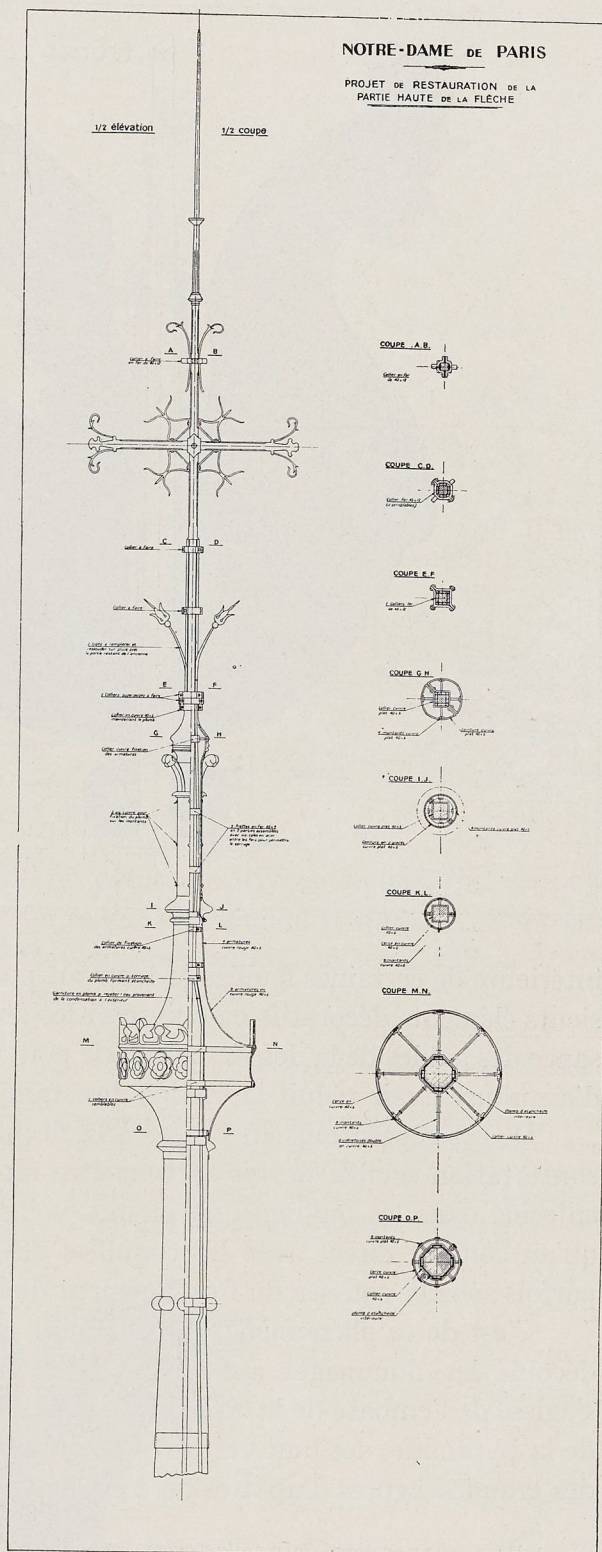
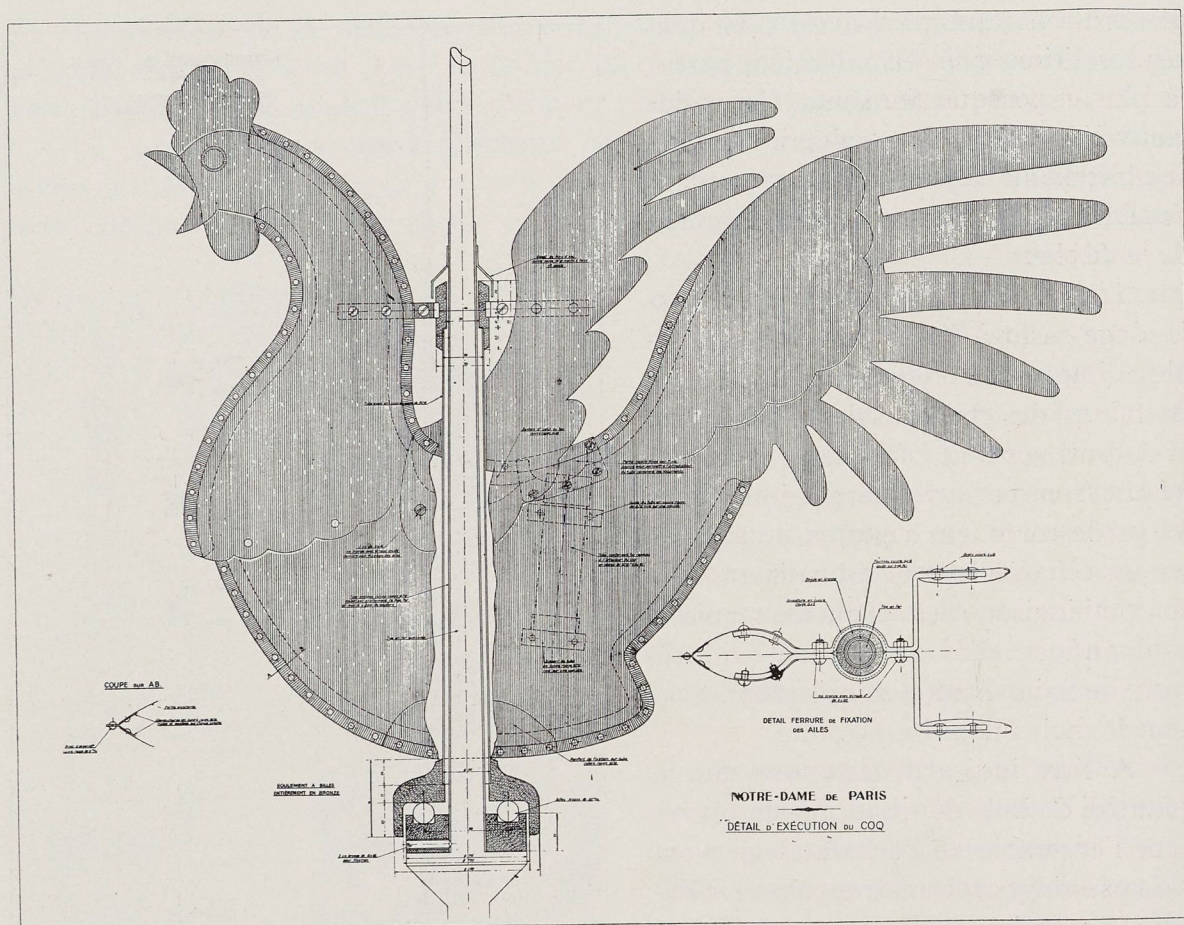
intérieure de certaines feuilles se trouvait pour ainsi dire à l'état de céruse. Enfin, plusieurs éléments décoratifs en cuivre et les chimères de plomb martelé situées à la naissance des gâbles de la deuxième galerie pouvaient se détacher, tant l'oxydation des fers d'armature avait réduit la section des crampons d'attache.

De ces réparations effectuées à la flèche de la cathédrale de Paris, cette dernière constatation semble devoir surtout être retenue. Par suite de la condensation, le fer enfermé dans les ouvrages de plomb, voire de cuivre, s'humidifia, s'oxyda au point qu'au contact direct avec les coquilles des motifs décoratifs, ces derniers éclatèrent parfois sous la poussée du foisonnement de la rouille.

C'est de ce phénomène, certes connu, mais non encore aussi bien observé, qu'ont découlé les dommages aux éléments ouvragés de la flèche de Notre-Dame, qu'il s'agisse de l'embase de la croix, de la couronne de près d'un mètre de diamètre, en tête de la pyramide, des huit chimères de gâbles ou des éléments, ailes et livres, détachés des grandes figures d'apôtres ou d'évangélistes exécutés en cuivre martelé¹.

Aussi remplaça-t-on, pour les parties revisées, le fer des colliers, attaches et armatures, par du cuivre rouge, de section appropriée.

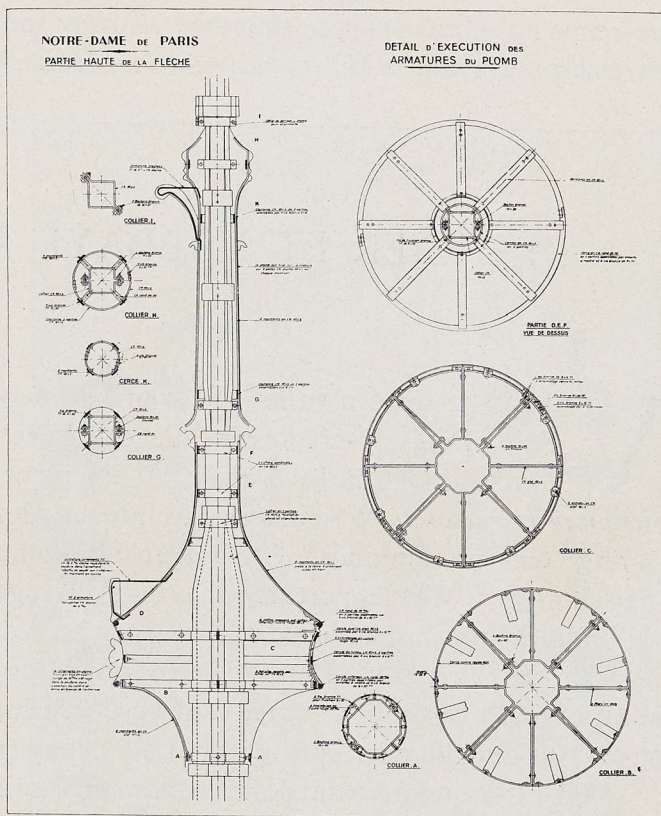
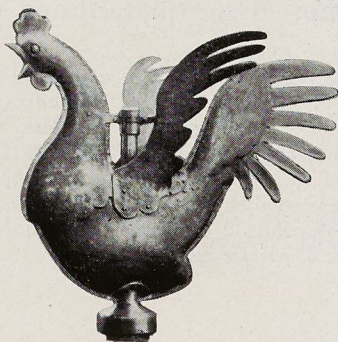
Les dessins et les photographies ci-joints rendront compte de l'importance, de l'intérêt des pièces remaniées ou remplacées et des procédés d'exécution mis en œuvre à l'atelier. Une amélioration fut apportée à la réfection partielle du coq en cuivre. Les coquilles qui en constituaient la partie centrale n'étant que juxtaposées et soudées, cette disposition, le temps aidant, en facilita la disjonction. De là, la perte du parchemin renfermé en 1860 dans ces coquilles avec deux fragments de reliques.

Dans le nouveau travail, on s'inspira du parti généralement adopté par les anciens, lequel comporte, en bordure, un ourlet fixé à l'aide de nombreux rivets. Le coq fut, en outre, établi sur un roulement à billes de bronze et redoré à la feuille. Il apparaît ainsi que de longtemps aucune réparation ne sera à effectuer à cet ouvrage, d'accès difficile et situé à près de cent mètres au-dessus du sol extérieur¹.
